Hodnocení železobetonové konstrukce

Milan Holický, Kloknerův ústav ČVUT

Obchodní dům CENTRUM

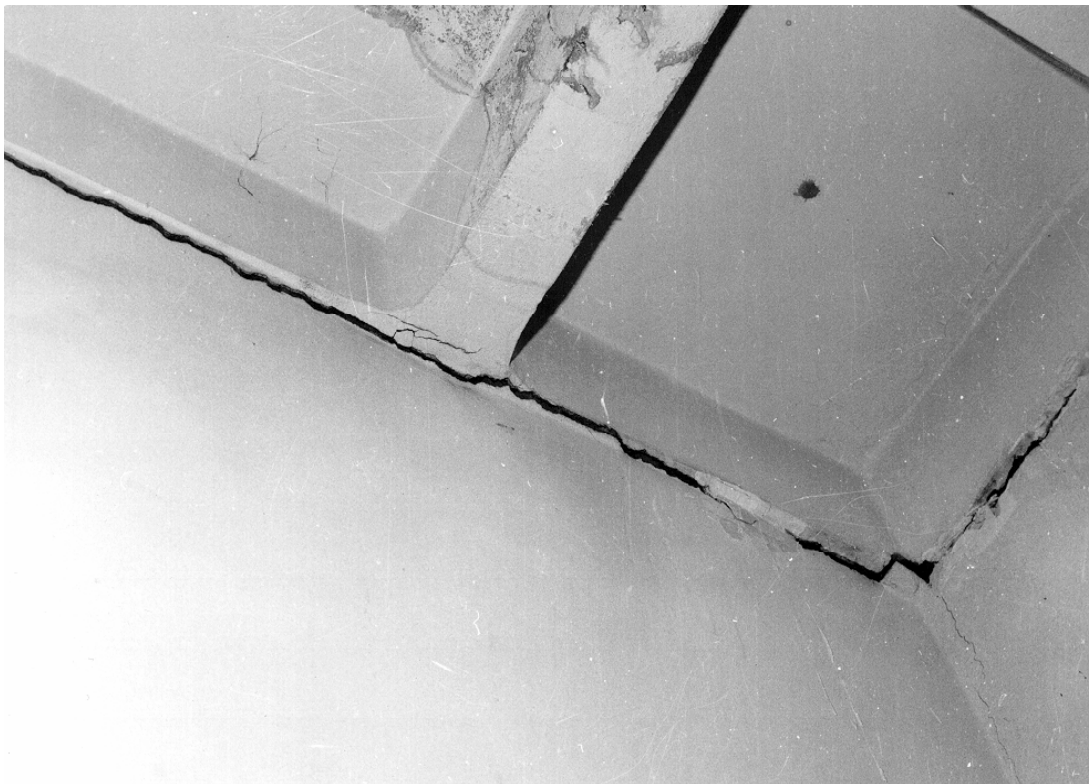
Oddělení příček od stropní konstrukce

- Konstrukce byla dostatečně únosná ale nepoužitelná
 - Při návrhu se dostatečně neuvažovala přetvoření
 - velké rozpětí (12 x 12 m)
 - velké konzoly (3 m)
 - diferenční průhyby
 - vliv dotvarování, smršťování a teploty
 - Nedostatky při provádění:
 - neukotvená táhla u konzol
 - nadměrné stálé zatížení střechy
 - Chyby při užívání:
 - přetížení skladovacích prostor

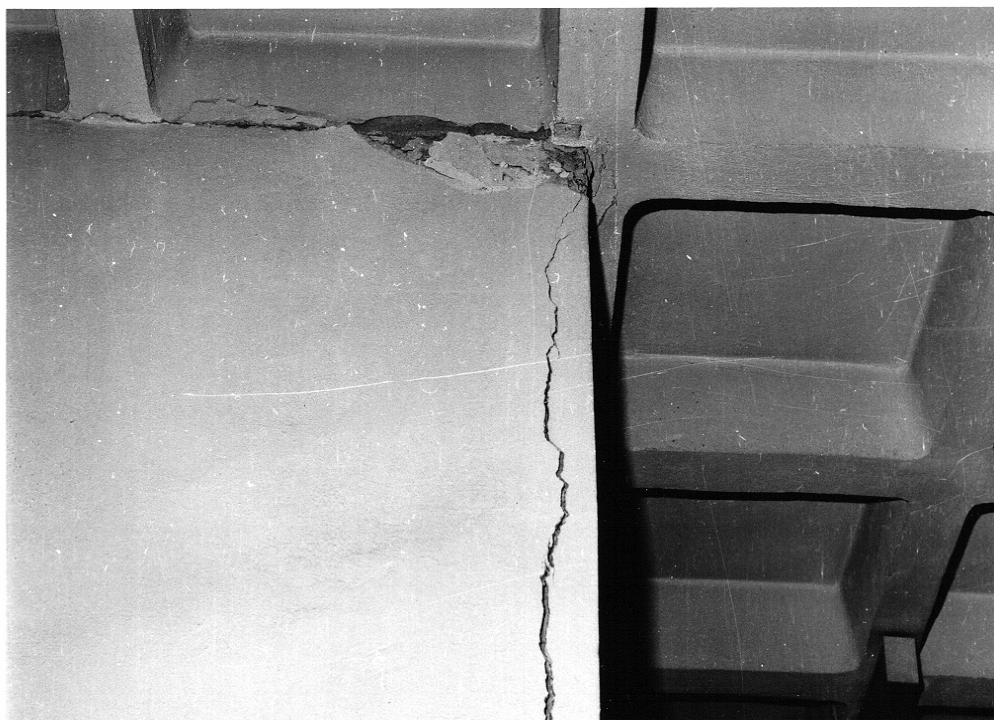
Trhliny v příčkách

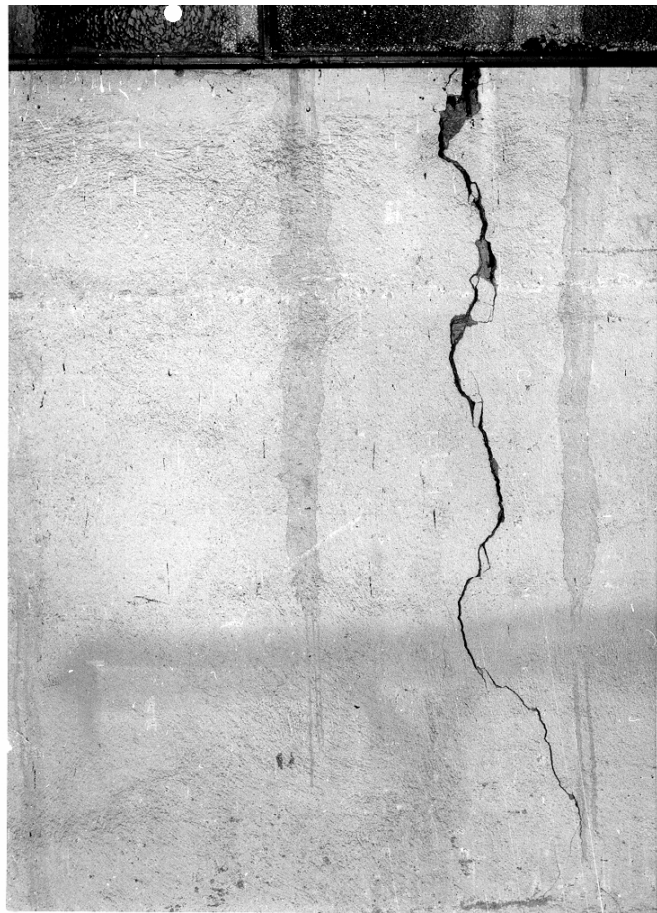
Trhlina v
obvodovém
plášti v
blízkosti
rohu budovy

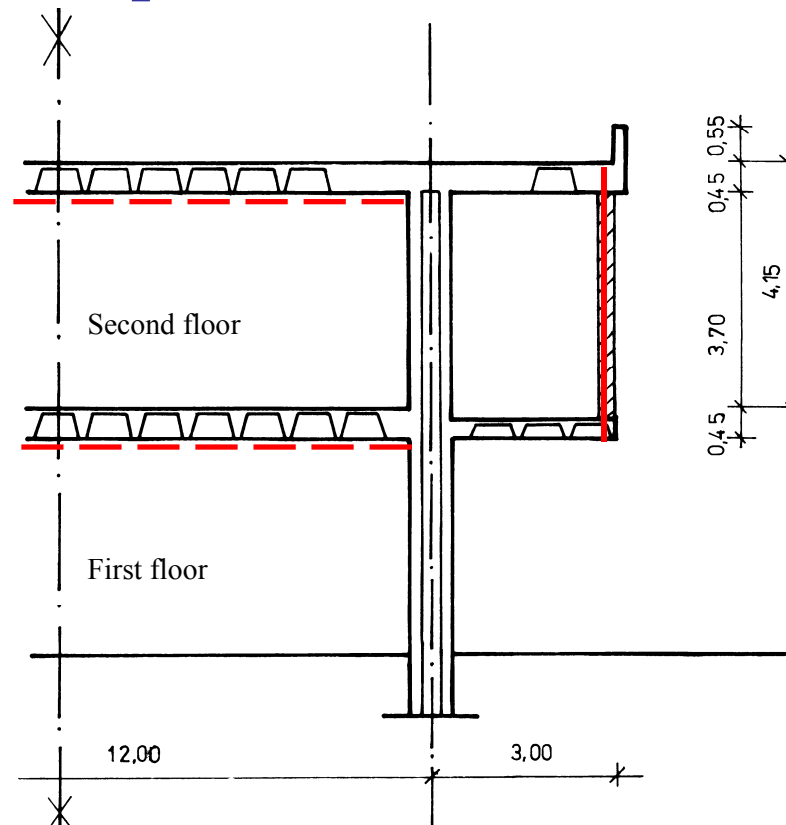
Oprava konstrukce
